Karta rejestracyjna osuwiska

2 6 - 0 4 - 1 4 2 - 0 0 0 0 0 1

1. Miejscowość: Wesoła	2. Gmina: Piekoszów	3. Powiat: kielecki	4. Województwo: świętokrzyskie
5. Mapa topograficzna 1:10 000 (godło, nazwa): M-34-041-B-c-4	6. Arkusze SMGP 1:50 000: Piekoszów (814)	7. Współrzędne geograficzne: 20°19'14.23" E 50°51'46.23" N	
8. Kraina geograficzna: Wzgorza Łopuszańskie (342.16)	9. Jednostka tektoniczna: Góry Świętokrzyskie	10. Zlewnia: Wierna Rzeka	11. Inne dane lokalizacyjne Skarpa przykorytowa Wiernej rzeki pomiędzy miejscowościami Wesoła a Wierna Rzeka.

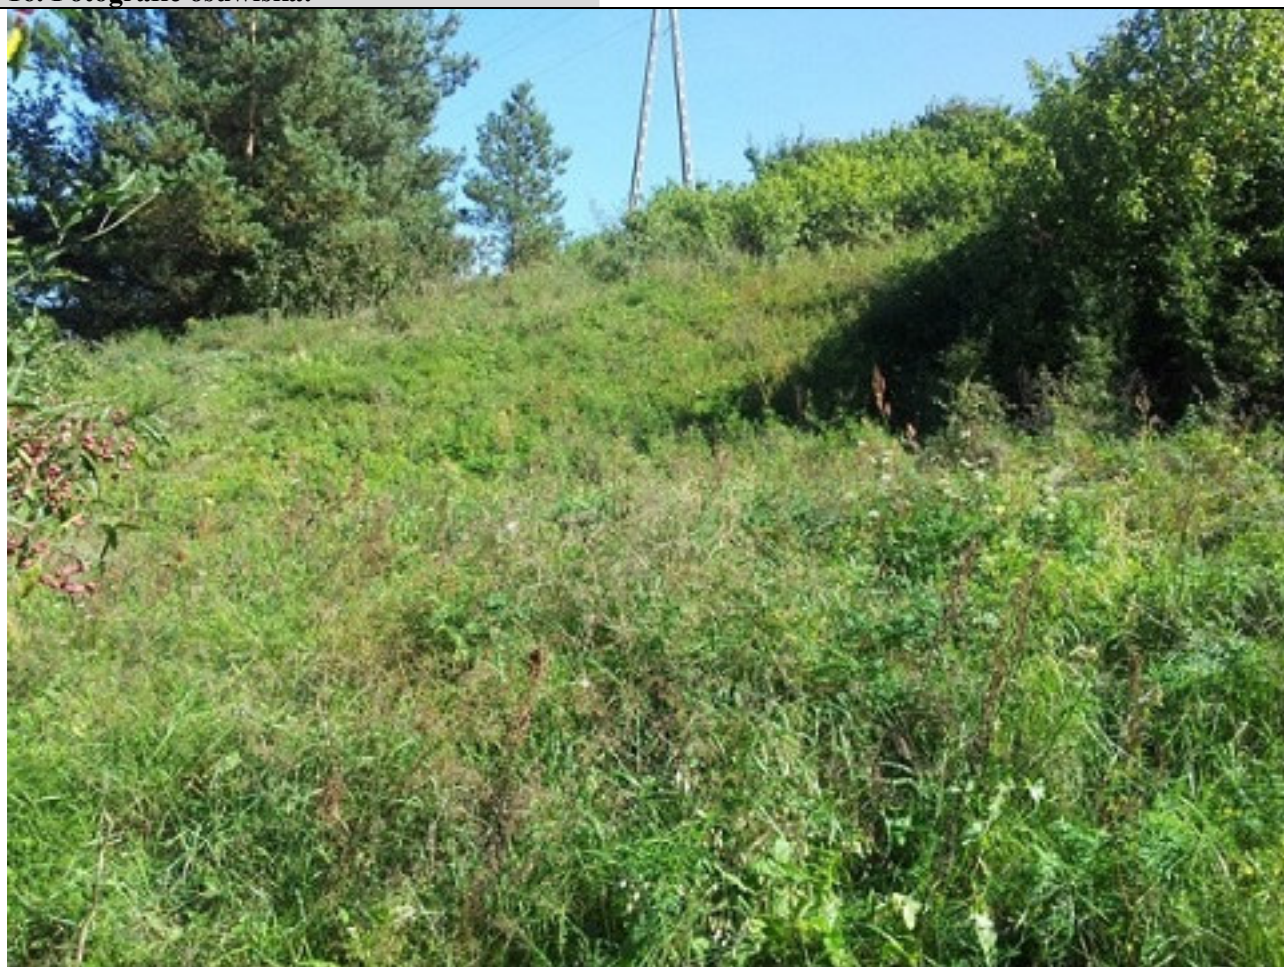
Widok górnej części osuwiska z zarośniętą skarpą boczną.

Osuwisko wykazuje cechy aktywności co jest związane z erozją boczną Wiernej Rzeki. Obiekt zagraża drodze gminnej i linii niskiego napięcia. Wskazana stabilizacja skarpy głównej i dobrze funkcjonujące odwodnienie drogi a tym samym osuwiska.
