KARTA REJESTRACYJNA OSUWISKA

2 6 - 0 4 - 0 1 2 - 0 9 7 1 7 2

1. Miejscowość: Czapłów	2. Gmina: Bieliny gm. wiejska	3. Powiat: kielecki	4. Województwo: świętokrzyskie
5. Mapa topograficzna: M-34-42-B-d-4	6. Arkusz SMGP 1:50 000: M-34-42-B Bodzentyn (816)	7. Współrzędne geograficzne: 20° 56' 50.109" E 50° 50' 23.792" N	
8. Kraina geograficzna: Góry Świętokrzyskie		9. Jednostka tektoniczna: Góry Świętokrzyskie	10. Zlewnia: Belnianka
11. Inne dane lokalizacyjne: Zbocze wąwozu

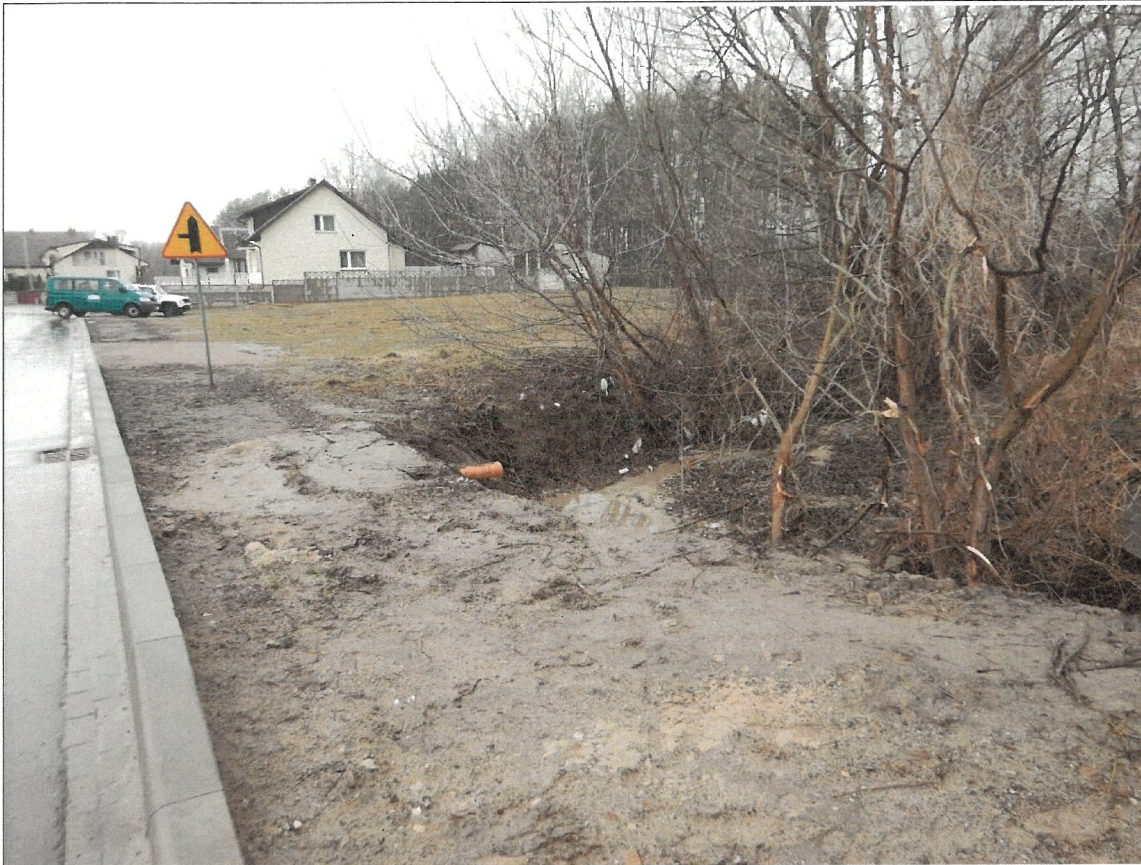
Fot.7. Ujście kanalizacji deszczowej i rowu odwodnieniowego do wężozu.

Zagrożenia dla infrastruktury: budynki (w przypadku powstania nowych zsuwów w sąsiedztwie), sieć światłowodowa (teleinformatyczna), obszary przylegających działek budowlanych, w dalszej perspektywie zagrożenie dla fragmentu drogi powiatowej (Fot. 7).

Problem należy rozwiązać w sposób kompleksowy poprzez zabezpieczenie wąwozu przed dalszą erozją oraz wykonanie skutecznego systemu odprowadzania wód, spływających z terenu w stronę wąwozu oraz płynących rowem melioracyjnym wzdłuż drogi powiatowej, który także uchodzi do wąwozu. W sytuacjach intensywnych opadów ilość wód w wąwozie jest zbyt duża i powoduje dalszą erozję, odnawianie się istniejących osuwisk, a także powstawanie nowych zsuwów. Po uregulowaniu stosunków wodnych można zaprojektować zabezpieczenie wąwozu przed kolejnymi osunięciami jego zboczy (projekt zabezpieczenia), na podstawie dokumentacji geologiczno-inżynierskiej.

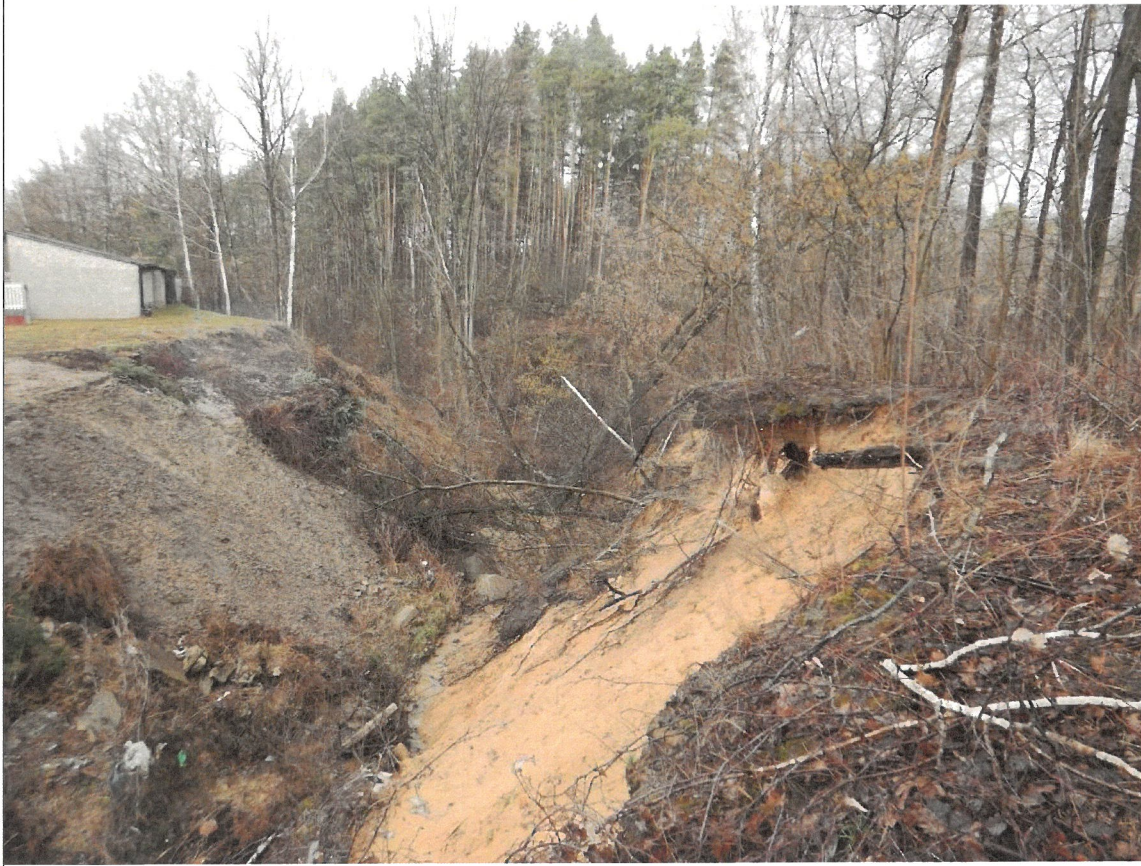
Fot.4 Osunięte prawe zbocze (osuwisko 83121) i dno wąwozu zasypane materiałem antropogenicznym

Poza opisywanym osuwiskiem na zboczach występują liczne małe zsuwy i osuwiska, szczególnie w górnej części wąwozu, łącznie z osuwiskiem będącym w bazie SOPO pod nr ewidencyjnym 83121 (Fot. 3, 4), które od czasu wprowadzenia do bazy w 2017 r. zdecydowanie powiększyło swój zasięg. Dno górnej części wąwozu zasłane jest osuniętymi drzewami (Fot. 4, 5) oraz materiałem antropogenicznym. Materiał antropogeniczny dowożony w celu wyrównania terenu (Fot. 3, 5) i częściowego zasypiania wąwozu występuje w południowej części (lewe zbocze). Po obfitych opadach lub roztopach wąwóz coraz bardziej się pogłębia, wcina w podłoże i powiększa zasięg w swojej górnej części, również w kierunku rowu odwadniającego (Fot. 6). Baza erozyjna obniża się, zwiększa się deniwelacja pomiędzy powierzchnią terenu a dnem wąwozu, co będzie skutkowało powstaniem kolejnych niewielkich zsuwów. Naturalny dopływ wód do wąwozu z okolicznych obszarów został zwiększony w wyniku prac związanych z budową i odwodnieniem drogi powiatowej (Fot. 6, 7). Rów odwodnieniowy od strony północnej (Fot. 6), którego wylot został skierowany do wąwozu, niesie po opadach dodatkową ilość wody powodującą wzmoczoną erozję wąwozu, szczególnie w górnej części i uaktywnienie się niewielkich zsuwów i osuwisk.

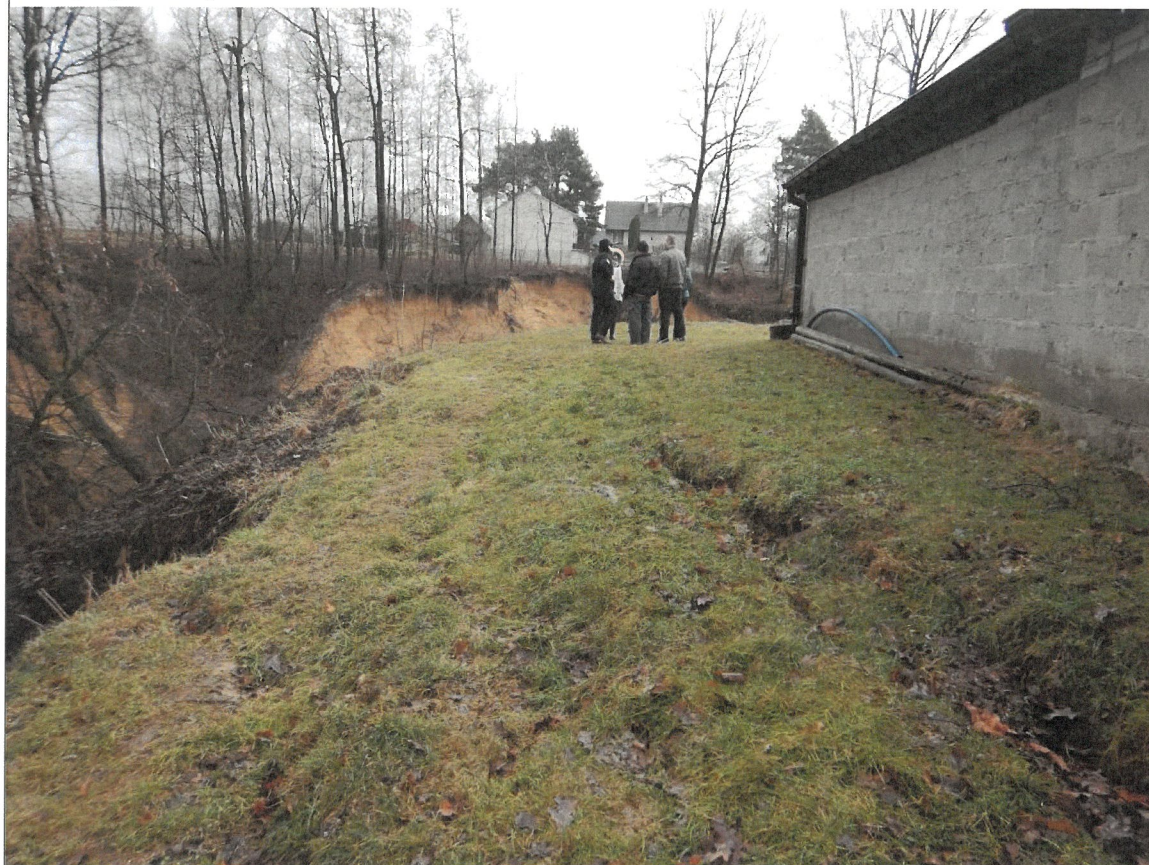
Fot.2 Skarpa główna (po prawej) i wtórna (po lewej)

Powstałe w 2018 r. osuwisko położone na południowym, lewym zboczu wąwozu wciętego w piaski i żwiry, miejscami gliny, wieku plejstoceńskiego. Skarpa główna osuwiska (Fot. 1, 2) znajduje się w bezpośredniej bliskości budynku gospodarczego. Osuwisko posiada również niewielką skarpe wtórną (Fot. 2). Czoło słabo widoczne.

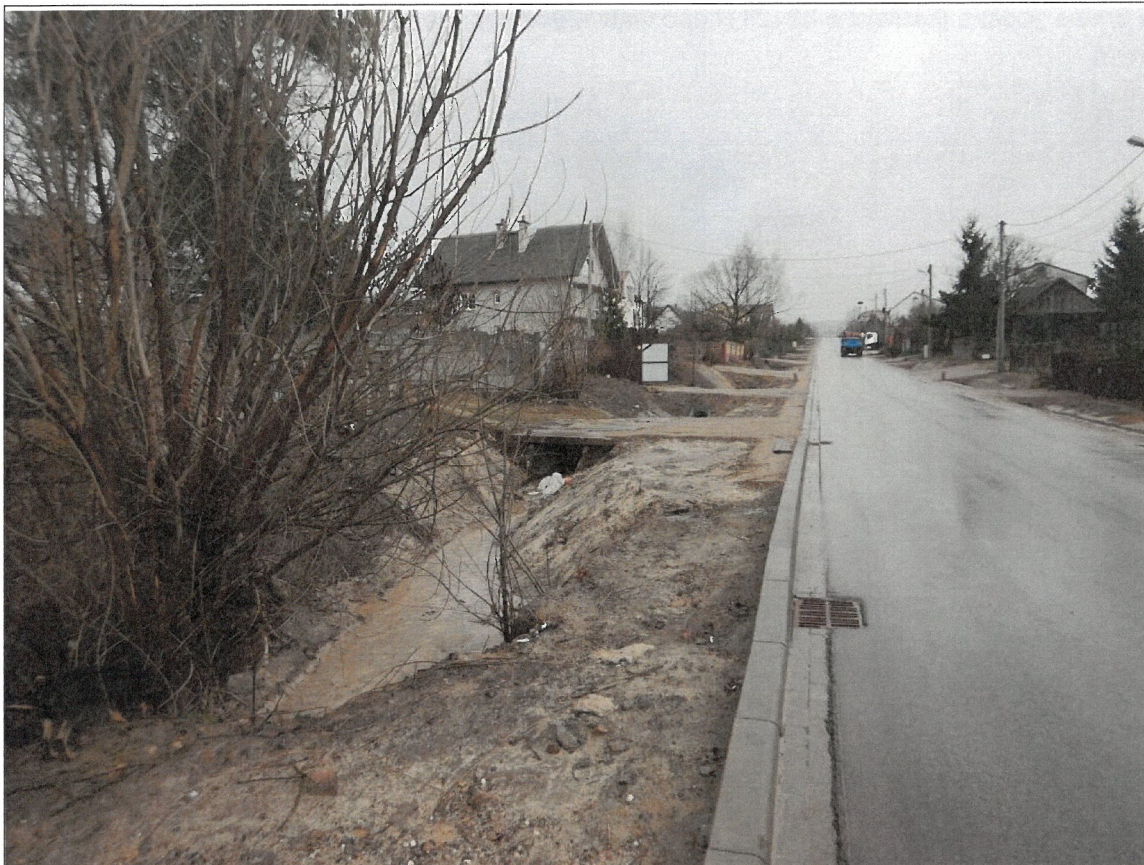
Fot.6 Rów odwodnieniowy wzdłuż drogi powiatowej.

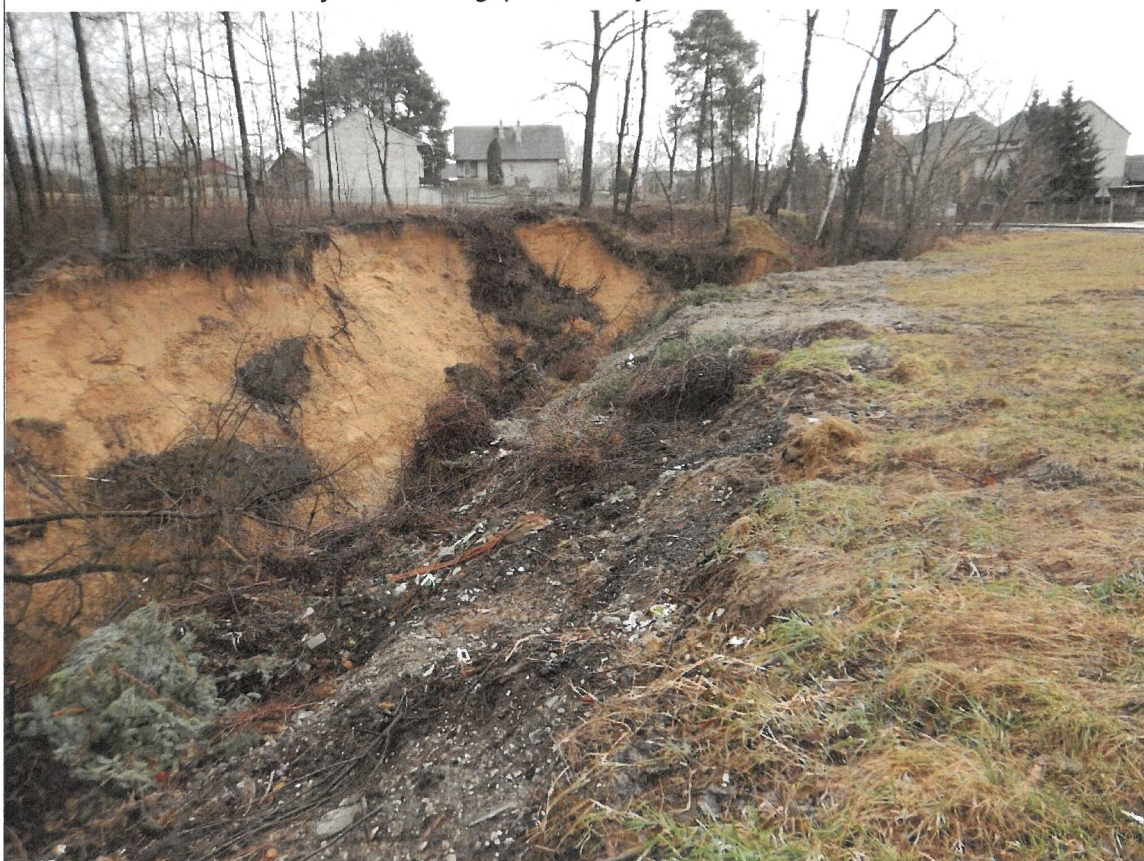
Fot.3 Materiał antropogeniczny i osuwisko 83121 (powiększone)

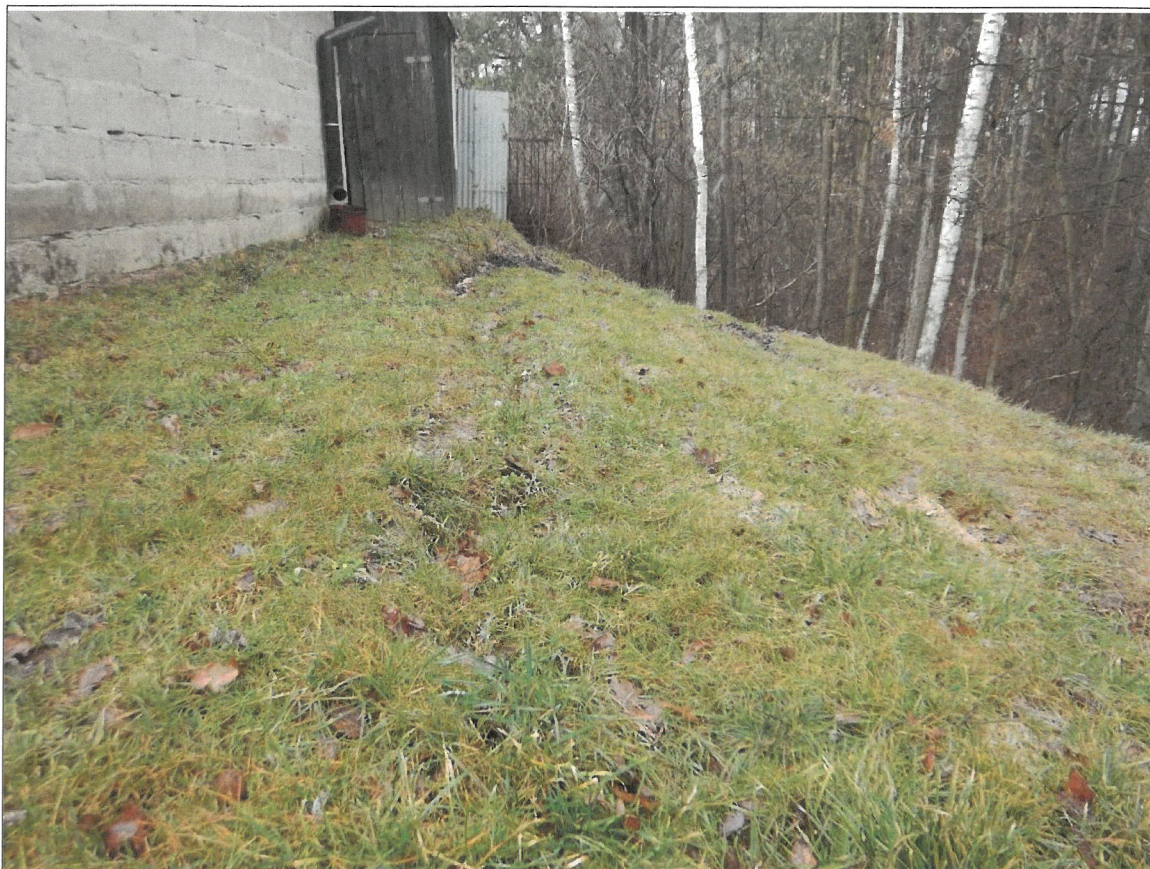
Fot.1 Skarpa główna przy budynku gospodarczym.

W razie propagacji osuwiska w kierunku południowym budynek gospodarczy może ulec uszkodzeniu.

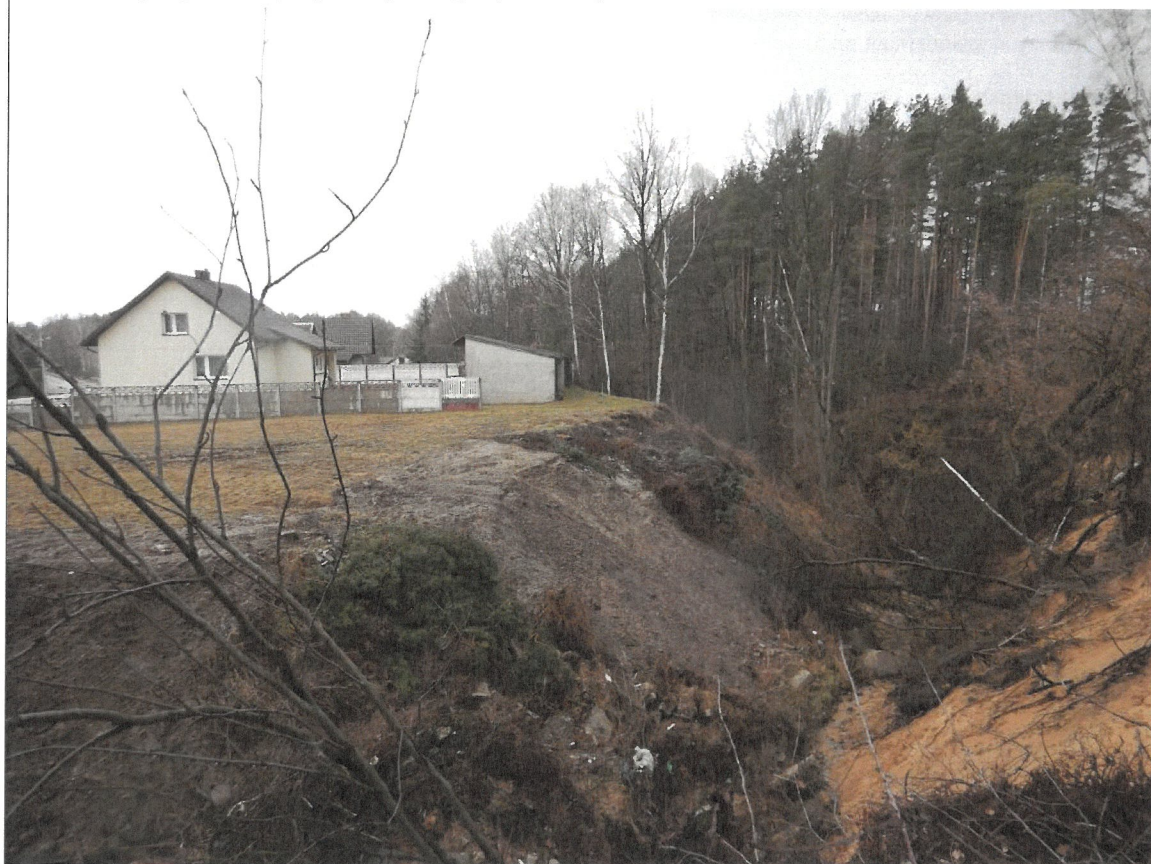
Fot.5 Nadbudowa antropogeniczna nad lewym zboczem wąwozu.

Częściowe zasypywanie wąwozu z równoczesnym dociążaniem niejednorodnego gruntu, który łatwo ulega erozji przy nasiąknięciu wodą, może powodować powstawanie kolejnych zsuwów.
