Karta rejestracyjna osuwiska

2 6 - 0 4 - 1 2 2 - 0 0 0 0 0 1

1. Miejscowość: Pacakowa Górka	2. Gmina: Mniów dz.559/2	3. Powiat: kielecki	4. Województwo: świętokrzyskie
5. Mapa topograficzna 1:10 000 (godło, nazwa): M-34-041-B-a-2	6. Arkusz SMGP 1:50 000: Piekoszów (814)	7. Współrzędne geograficzne: 20°21'11.67" E 50°59'07.08" N	
8. Kraina geograficzna: Plaskowyż Suchedniowski (342.31)	9. Jednostka tektoniczna: Góry Świętokrzyskie	10. Zlewnia: Łososinka	11. Inne dane lokalizacyjne Górna część stoku wzniesienia o nazwie Pacakowa Górka

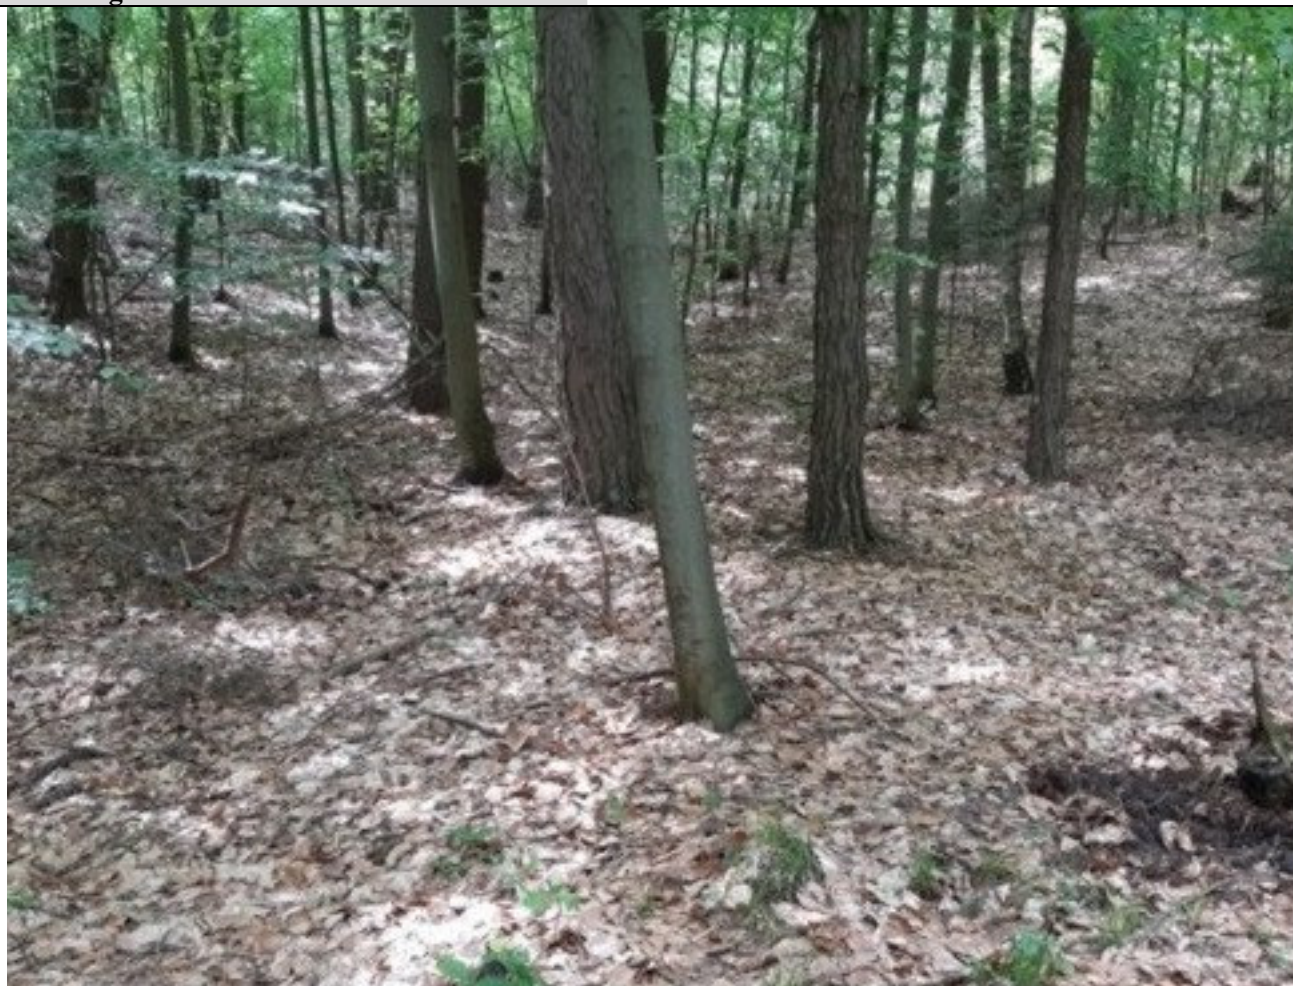
16. Fotografie osuwiska:

1. Sytuacja geomorfologiczna: Stok górny	2. Układ geologiczny: insekwentne				
3. Rodzaj materiału: zwietrzelinowe	4. Rodzaj ruchu: zsuw	5. Stopień aktywności: A O X N			
6. Krótki opis słowny: Osuwisko nieaktywne na stoku zbudowanym z piaskowców, mulowców i ilowców triasu.

Ogólny widok osuwiska.

Osuwisko nie wykazuje cech aktywności dlatego obiekt niczemu nie zagraża a zatem nie ma potrzeby zabezpieczania go.

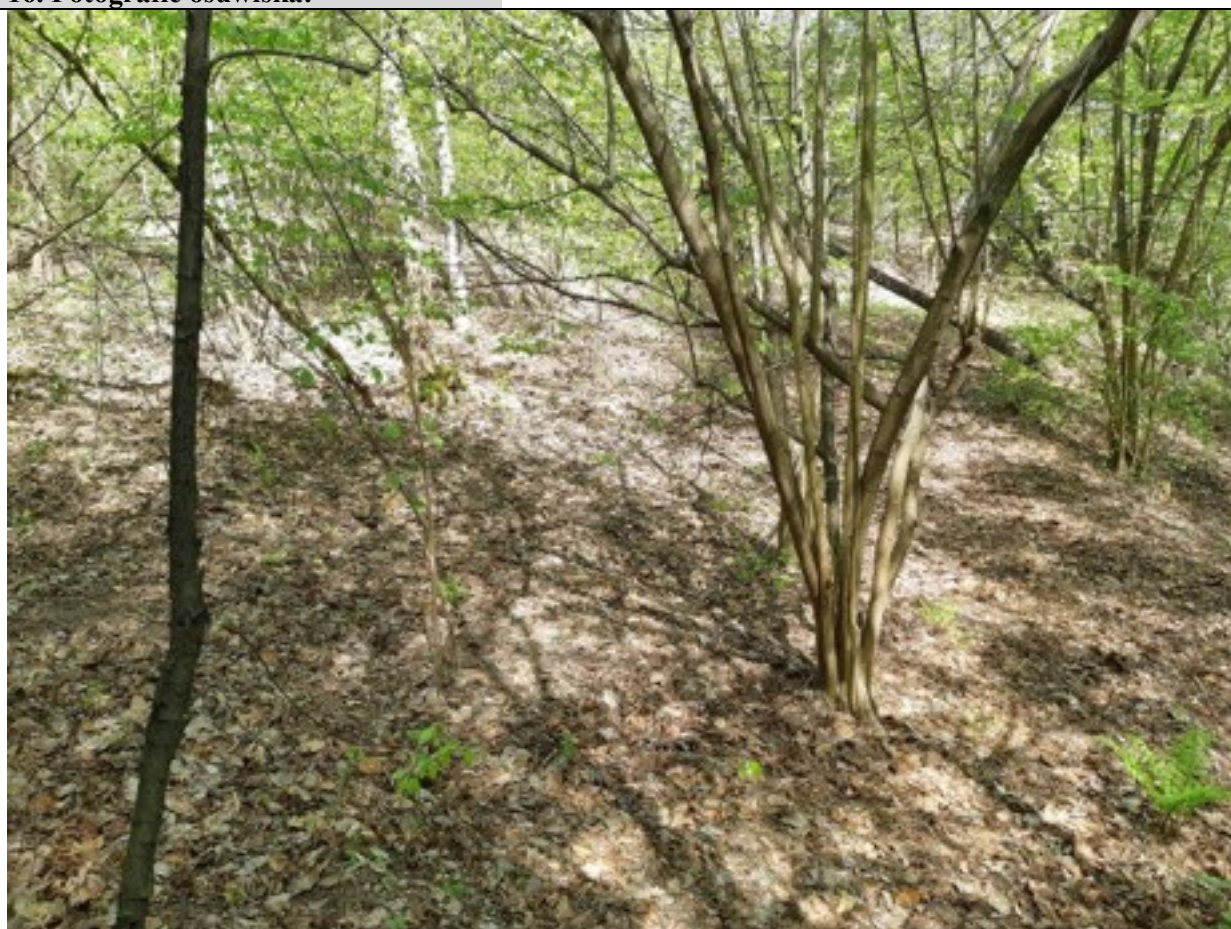
16. Fotografie osuwiska:

1. Sytuacja geomorfologiczna: Lej źródłowy		2. Układ geologiczny: insekwentne					
3. Rodzaj materiału: zwietrzelinowe		4. Rodzaj ruchu: zsuw			5. Stopień aktywności: A O X N		
6. Krótki opis słowny: Osuwisko nieaktywne na stoku zbudowanym z piaskowców, mułowców i ilowców triasu.

Ogólny widok osuwiska.

Osuwisko nie wykazuje cech aktywności dlatego obiekt niczemu nie zagraża a zatem nie ma potrzeby zabezpieczania go.

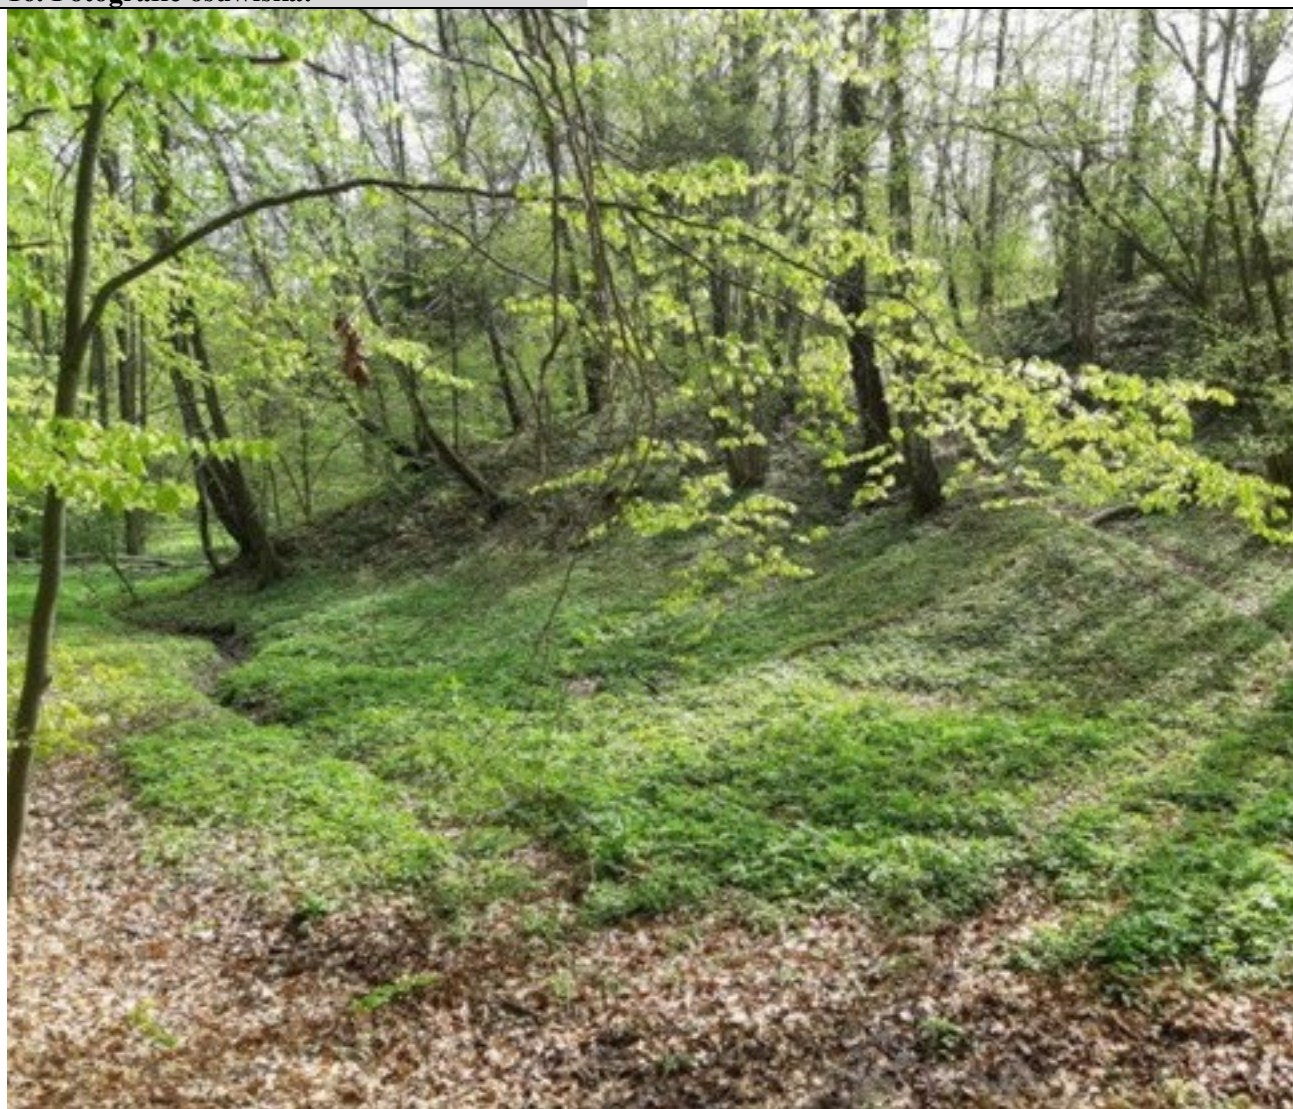
16. Fotografie osuwiska:

1. Sytuacja geomorfologiczna: Skarpa przykorytowa		2. Układ geologiczny: asekwentne					
3. Rodzaj materiału: gruntowe (ziemne)		4. Rodzaj ruchu: zsuw			5. Stopień aktywności: A X O N		
6. Krótki opis słowny: Osuwisko okresowo aktywne utworzone w bocznej dolince niewielkiego cieku rozcinającego powierzchnię lessową

1. Data powstania: b.d	Opis/uwagi: brak danych o czasie powstania osuwiska	3. Przyczyna ruchu osuwiskowego: Podcięcie erozyjne
2. Rozwój osuwiska w czasie: b.d.	Opis/uwagi: osuwisko okresowo aktywne	3. Przyczyna ruchu osuwiskowego: j.w.

Widok na jęzor osuwiskowy schodzący do dna doliny niewielkiego strumienia.

Osuwisko okresowo aktywne ale zlokalizowane w bocznej dolince. Jego okresowa aktywność nie wpływa na zagrożenie dla obiektów, infrastruktury czy upraw. Ekonomicznie nieuzasadnione są próby zabezpieczenia go.
