Karta rejestracyjna osuwiska

2 6 - 0 4 - 0 9 2 - 1 1 5 0 8 7

1. Miejscowość: Dąbrowa	2. Gmina: Masłów	3. Powiat: kielecki	4. Województwo: świętokrzyskie
5. Numery ewidencyjne działek część działki nr 1885 (obręb Dąbrowa)			
6. Mapa topograficzna 1:10 000 (godło, nazwa): M-34-42-A-a-4	7. Arkusz SMGP 1:50 000: (nazwa, nr arkusza) Kielce (815)	8. Współrzędne geograficzne: dł. geograf. 20°36'34.818" E szer. geograf. 50°56'23.696" N	
9. Kraina geograficzna: Góry Świętokrzyskie (342.34-5)	10. Jednostka tektoniczna: Góry Świętokrzyskie	11. Zlewnia: Sufraganiec	12. Inne dane lokalizacyjne południowo-zachodni stok wzniesienia pod Kamieniem

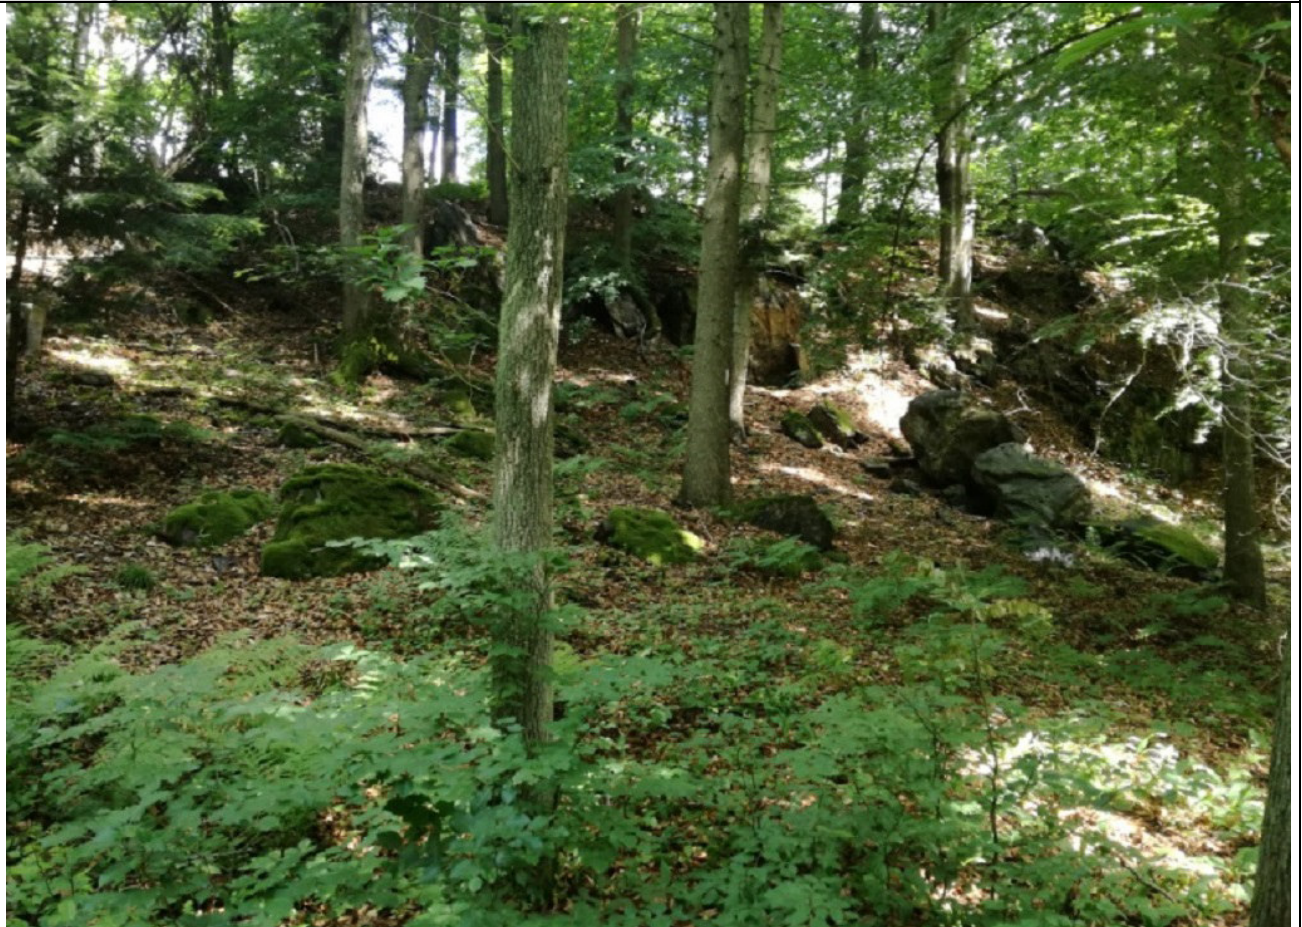
16. Fotografia (-e) osuwiska:

1. Sytuacja geomorfologiczna: stok górny		2. Układ geologiczny: insekwentne	
3. Rodzaj materiału: skalno-zwietrzelinowe	4. Rodzaj ruchu: zsuw	5. Stopień aktywności: A O x N	
6. Krótki opis: Nieaktywne osuwisko skalno-zwietrzelinowe rozwinięte na południowo-zachodnim stoku wzniesienia pod Kamieniem. Osuwisko zamarłe, brak śladów aktywności, rzeźba wewnątrzosuwiskowa zdenudowana. Osuwisko nie stwarza zagrożenia żadnym obiektom budowlanym.

Osuwisko nie wymaga zabezpieczania (obszary leśne).

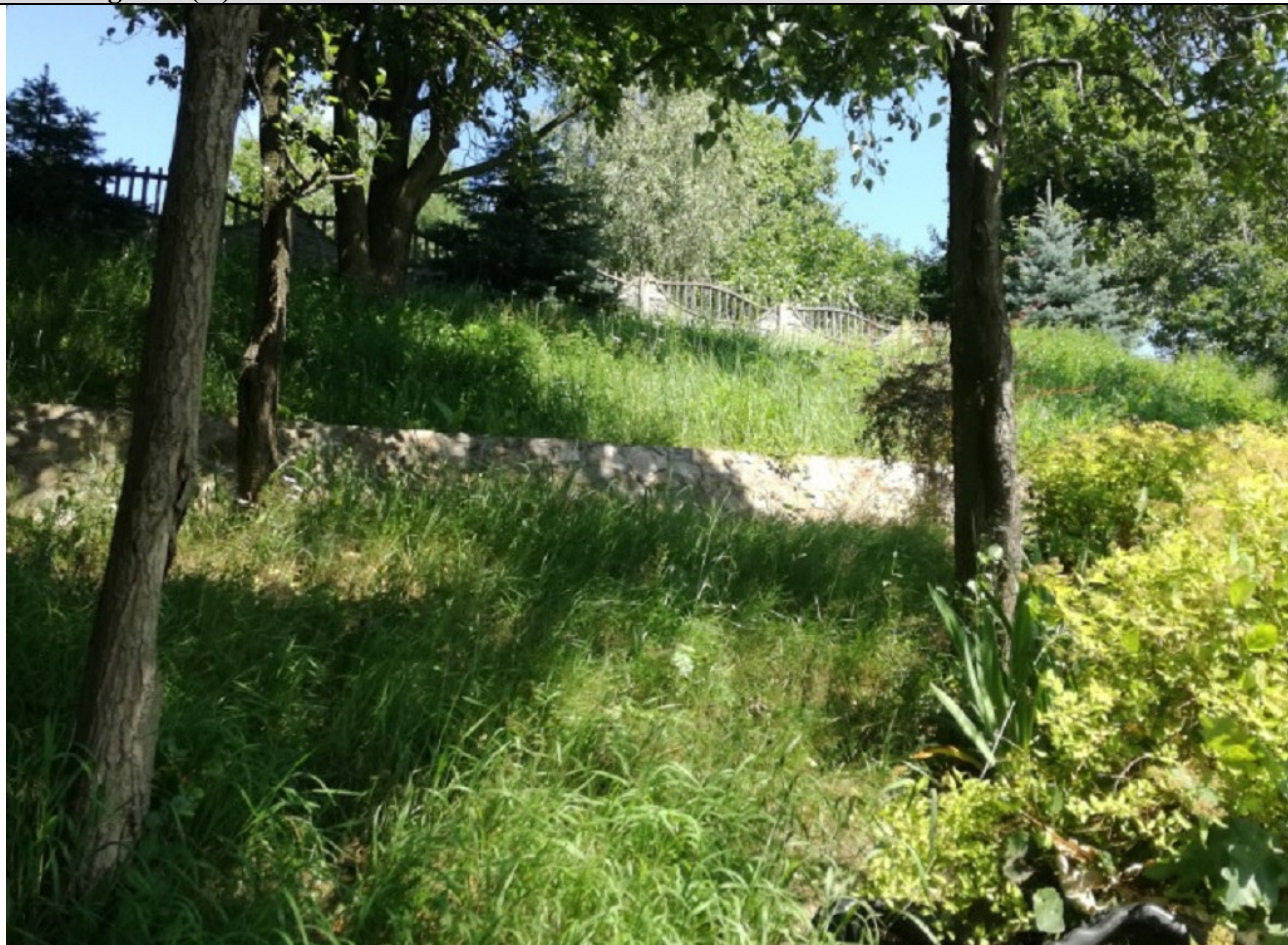
16. Fotografia (-e) osuwiska:

1. Sytuacja geomorfologiczna: stok środkowy		2. Układ geologiczny: asekwentne	
3. Rodzaj materiału: osuwisko gruntowe (ziemne)	4. Rodzaj ruchu: zsuw	5. Stopień aktywności: A x O N	
6. Krótki opis: Osuwisko powstałe wczesną wiosną w 2004 lub 2005 roku w wyniku gwałtownych roztopów i intensywnych opadów deszczu. Dodatkowym czynnikiem przyczyniającym się do powstania osuwiska było antropogeniczne podcięcie skarpy. Obecnie osuwisko jest zabezpieczone płytami betonowymi i stwarza niewielkie zagrożenie obiektom budowlanym.

1. Data powstania: 2004 lub 2005 rok	Opis/uwagi: osuwisko powstałe wczesną wiosną w 2004 lub 2005 roku w wyniku gwałtownych roztopów i intensywnych opadów deszczu	Przyczyna ruchu osuwiskowego naturalna – infiltracja wód opadowych i roztopowych sztuczna – podcięcie przez wykop
2. Rozwój osuwiska w czasie: brak	Opis/uwagi: uaktywnianie osuwiska nie nastąpiło	3. Przyczyna ruchu osuwiskowego (uaktywnienia osuwiska): brak

a. Szkody	b. Zagrożenia
1. Uprawy: nie stwierdzono	6. Uprawy: nie występują
2. Zabudowa: nie stwierdzono	7. Zabudowa: budynek mieszkalny – poniżej osuwiska
3. Infrastruktura komunikacyjna: nie stwierdzono	8. Infrastruktura komunikacyjna: nie występują
4. Linie przesyłowe: nie stwierdzono	9. Linie przesyłowe: nie występują
5. Inne: nie stwierdzono	10. Inne: nie występują
11. Ocena możliwości wystąpienia dalszych ruchów osuwiskowych: możliwe są dalsze ruchy masowe po długotrwałych opadach atmosferycznych

X	TAK	NIE
Opis: Bezpośrednio po powstaniu osuwiska materiał koluwalny został zebrany i wywieziony, a skarpa osuwiska została obłożona betonowymi płytami.

W przypadku uaktywnienia się osuwiska zaleca się wykonanie prac zabezpieczających.

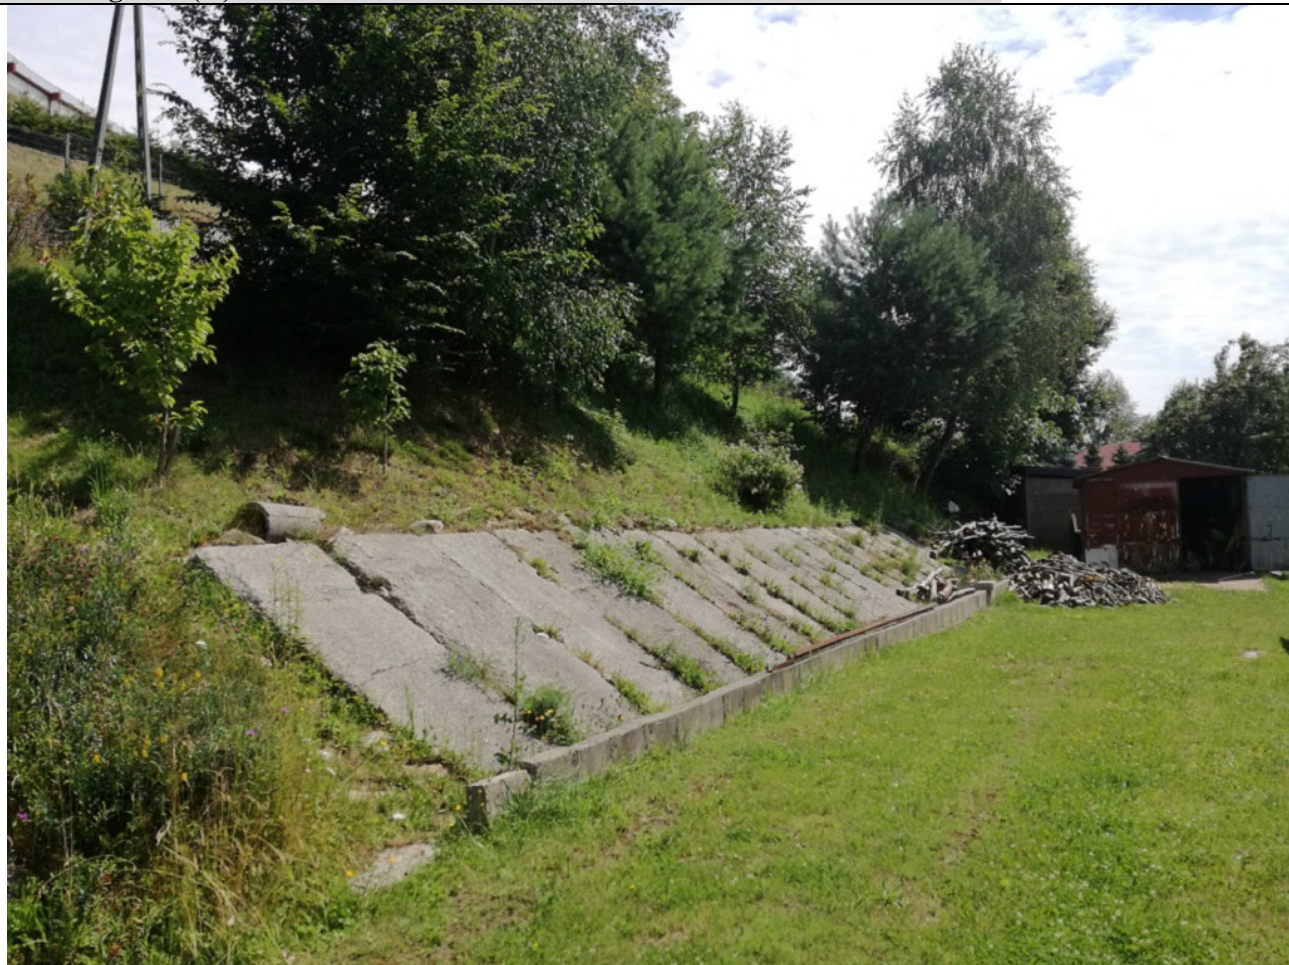
16. Fotografia (-e) osuwiska:

1. Sytuacja geomorfologiczna: stok środkowy		2. Układ geologiczny: asekwentne	
3. Rodzaj materiału: osuwisko gruntowe (ziemne)	4. Rodzaj ruchu: zsuw	5. Stopień aktywności: A x O N	
6. Krótki opis: Osuwisko powstałe wczesną wiosną w 2004 lub 2005 roku w wyniku gwałtownych roztopów i intensywnych opadów deszczu. Dodatkowym czynnikiem przyczyniającym się do powstania osuwiska było antropogeniczne podcięcie skarpy. Obecnie osuwisko jest zabezpieczone płytami betonowymi i stwarza niewielkie zagrożenie obiektom budowlanym.

1. Data powstania: 2004 lub 2005 rok	Opis/uwagi: osuwisko powstałe wczesną wiosną w 2004 lub 2005 roku w wyniku gwałtownych roztopów i intensywnych opadów deszczu	Przyczyna ruchu osuwiskowego naturalna – infiltracja wód opadowych i roztopowych sztuczna – podcięcie przez wykop
2. Rozwój osuwiska w czasie: brak	Opis/uwagi: uaktywnianie osuwiska nie występowało	3. Przyczyna ruchu osuwiskowego (uaktywnienia osuwiska): brak

a. Szkody	b. Zagrożenia
1. Uprawy: nie stwierdzono	6. Uprawy: nie występują
2. Zabudowa: nie stwierdzono	7. Zabudowa: budynek mieszkalny – poniżej osuwiska
3. Infrastruktura komunikacyjna: nie stwierdzono	8. Infrastruktura komunikacyjna: nie występują
4. Linie przesyłowe: nie stwierdzono	9. Linie przesyłowe: nie występują
5. Inne: nie stwierdzono	10. Inne: nie występują
11. Ocena możliwości wystąpienia dalszych ruchów osuwiskowych: możliwe są dalsze ruchy masowe po długotrwałych opadach atmosferycznych

X	TAK	NIE
Opis: Bezpośrednio po powstaniu osuwiska materiał koluwalny został zebrany i wywieziony, a skarpa osuwiska została obłożona betonowymi płytami.

W przypadku uaktywnienia się osuwiska zaleca się wykonanie prac zabezpieczających.

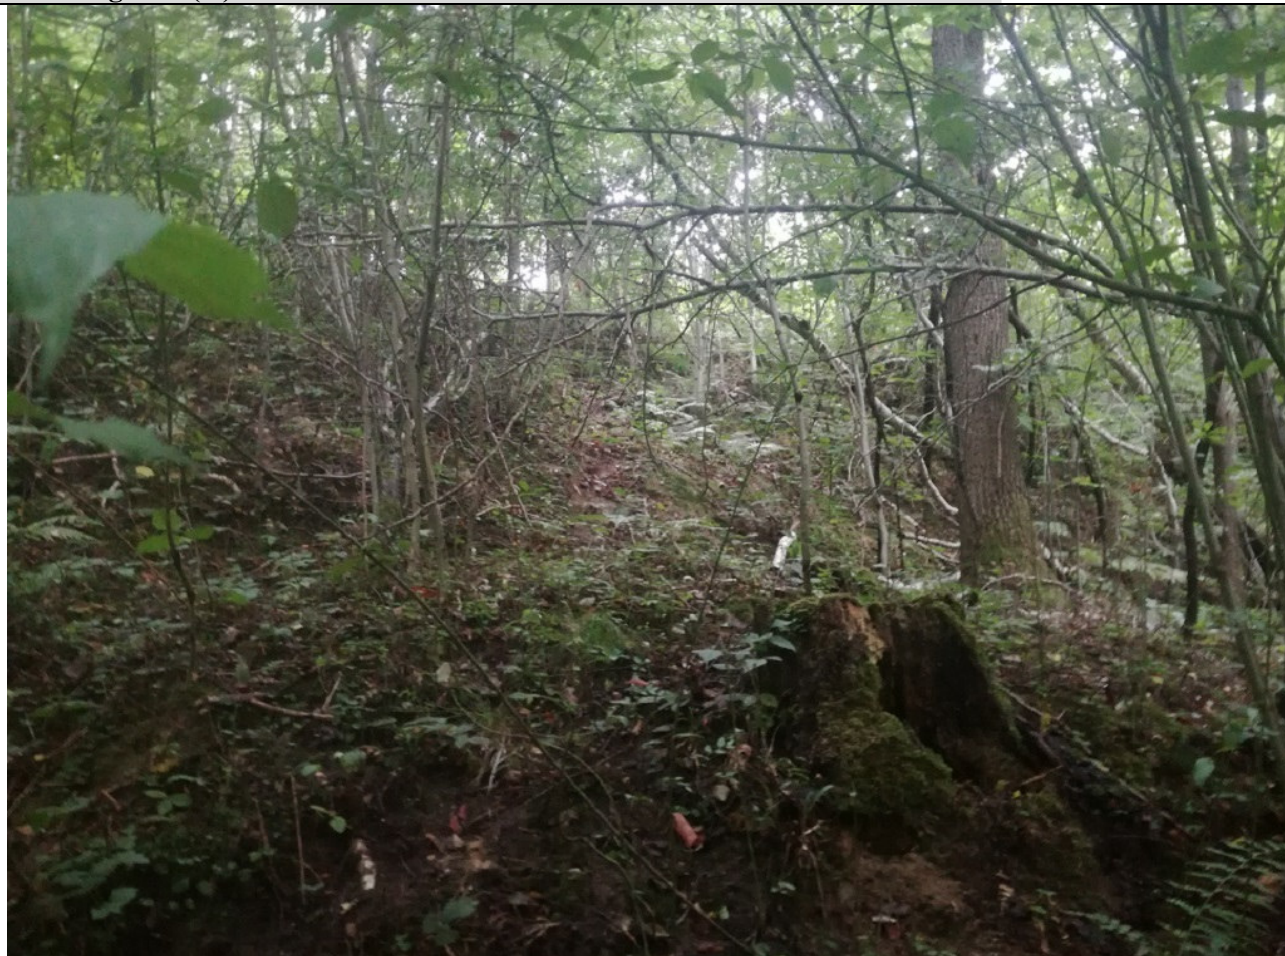
16. Fotografia (-e) osuwiska:

13. Wysokość czoła [m]: 1,5	14. Długość [m]: 18	15. Nachylenie [°]: 24	16. Miąższość [m]:	
			mierzona b.d.	szacowana 4

Osuwisko nie wymaga zabezpieczania (obszary leśne).

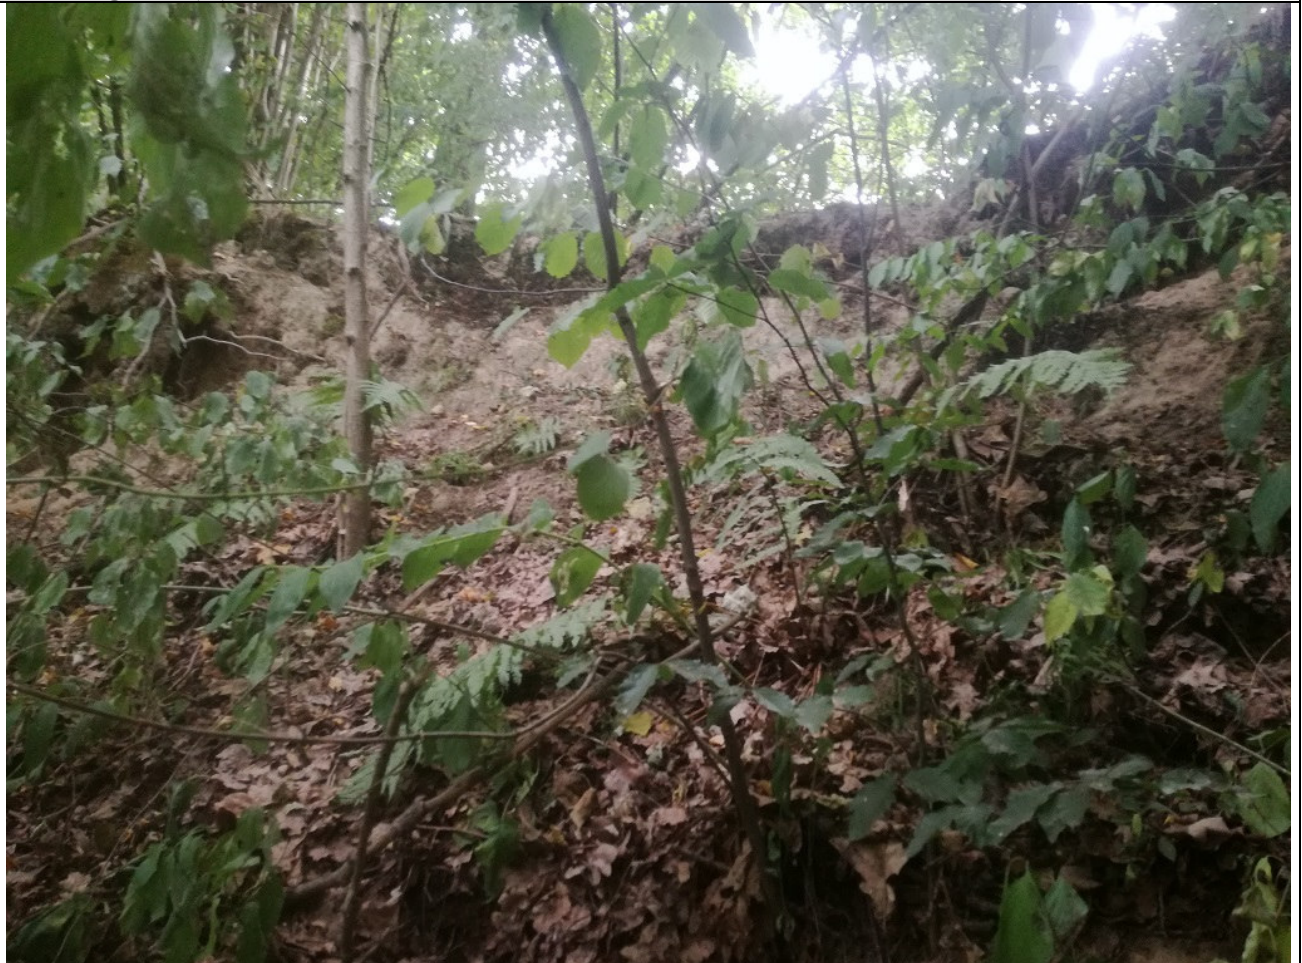
16. Fotografia (-e) osuwiska:

1. Data powstania:	Opis/uwagi:	Przyczyna ruchu osuwiskowego
b.d.	powstanie osuwiska nastąpiło w ciągu ostatnich kilkunastu lat	naturalna – infiltracja wód opadowych i roztopowych sztuczna – podcięcie przez wykop
2. Rozwój osuwiska w czasie:	Opis/uwagi:	3. Przyczyna ruchu osuwiskowego (uaktywnienia osuwiska):
brak	uaktywnianie osuwiska nie występowało	brak

Osuwisko na chwilę obecną nie wymaga dodatkowego zabezpieczenia.

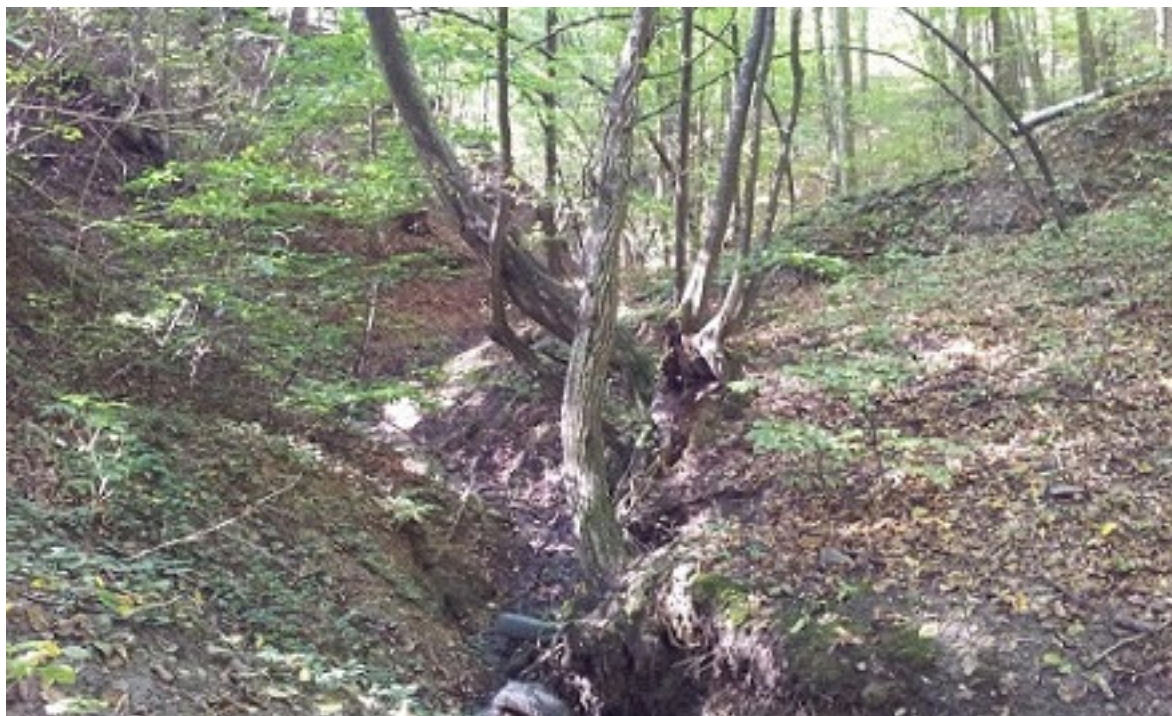
16. Fotografie osuwiska:

Widok jezora osuwiskowego.
