KARTA REJESTRACYJNA OSUWISKA

2 6 - 0 4 - 0 1 2 - 0 9 7 1 7 2

1. Miejscowość: Czapłów	2. Gmina: Bieliny gm. wiejska	3. Powiat: kielecki	4. Województwo: świętokrzyskie
5. Mapa topograficzna: M-34-42-B-d-4	6. Arkusz SMGP 1:50 000: M-34-42-B Bodzentyn (816)	7. Współrzędne geograficzne: 20° 56' 50.109" E 50° 50' 23.792" N	
8. Kraina geograficzna: Góry Świętokrzyskie		9. Jednostka tektoniczna: Góry Świętokrzyskie	10. Zlewnia: Belnianka
11. Inne dane lokalizacyjne: Zbocze wąwozu

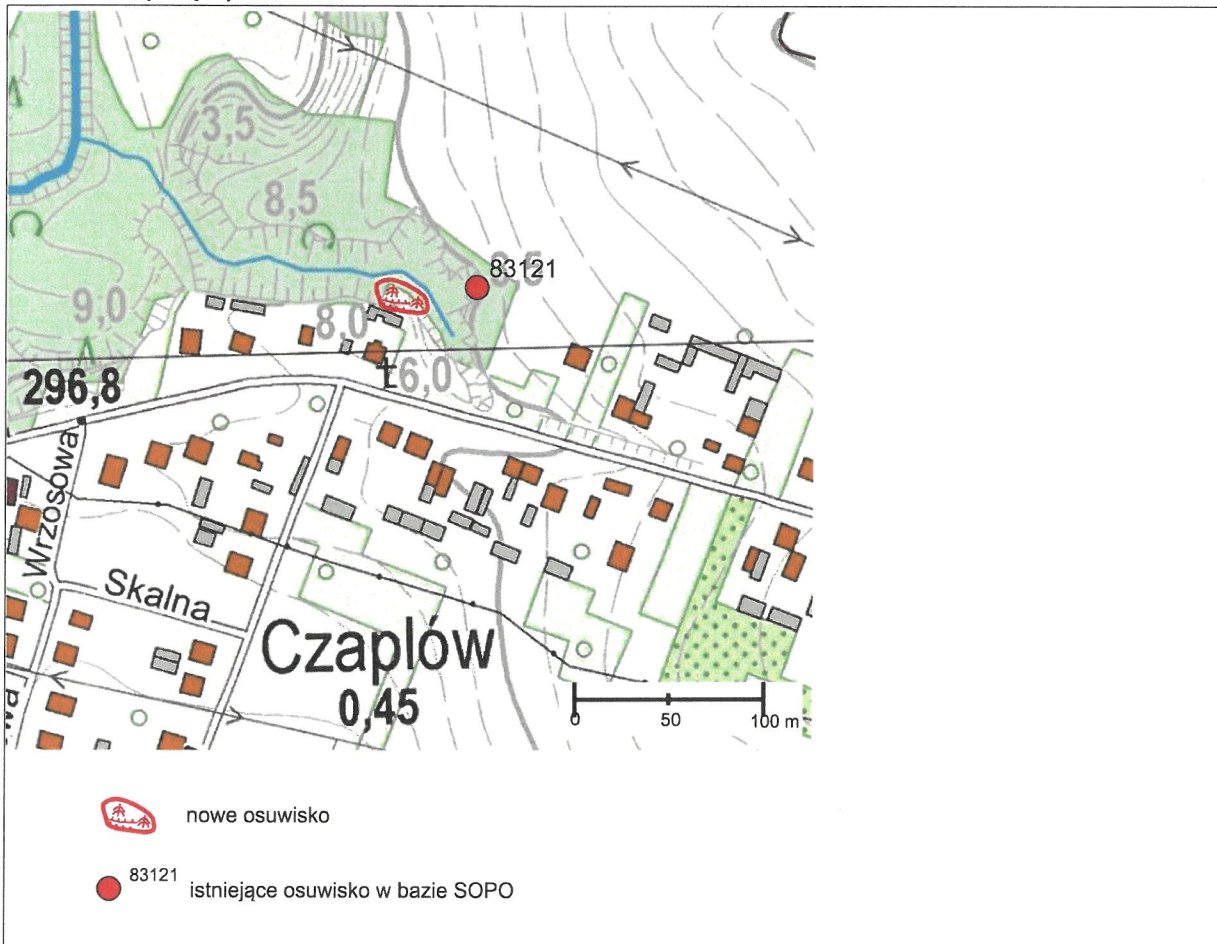
14. Szkic (mapa) osuwiska:

1. Sytuacja geomorfologiczna: skarpa przykorytowa	2. Układ geologiczny: asekwentne		
3. Rodzaj materiału: osuwisko mieszane	4. Rodzaj ruchu: ZSUW	5. Stopień aktywności: aktywne ciągle	
6. Krótki opis słowny: Niewielkie osuwisko aktywne powstałe w 2018 r. na południowym zboczu głęboko wciętego wąwozu. Wyraźna lecz niewysoka skarpa główna (Fot.1). Jedna skarpa wtórna. Zachodnia i wschodnia granica słabo czytelne. Materiał koluwalny złożony z piasków, żwirów oraz częściowo antropogenu.

1. Powierzchnia: 0.03 ha	2. Długość: 17 m	3. Szerokość: 30 m	4. Wysokość maks.: 299 m n.p.m.	5. Wysokość min.: 290 m n.p.m.	6. Rozpiętość pionowa: 9 m
7. Nachylenie: 28°	8. Azymut: 17°

9. Wysokość skarpy głównej: 0.3 m	10. Nachylenie skarpy głównej: 65°	11. Szczeliny powyżej skarpy głównej: Nie stwierdzono	12. Skarpy wtórne: Tak, jedna o wysokości do 0.2 m
--------------------------------------	---------------------------------------	--	---

1. Data powstania: 2018	3. Przyczyna ruchu osuwiskowego: naturalna - infiltracja wód opadowych, naturalna - podcięcie erozyjne
2. Rozwój osuwiska w czasie: 2018
